## Zabezpieczenie stępki jachtu

Produkt zabezpieczający stępkę jachtu, powstał w oparciu o dwunastoletnie doświadczenie pozyskane w trakcie remontów ponad 100 jachtów, które zostały uszkodzone po wejściu na mieliznę. Gumowe zabezpieczenie stępki absorbuje siłę uderzenia, gdy jacht wejdzie na mieliznę.

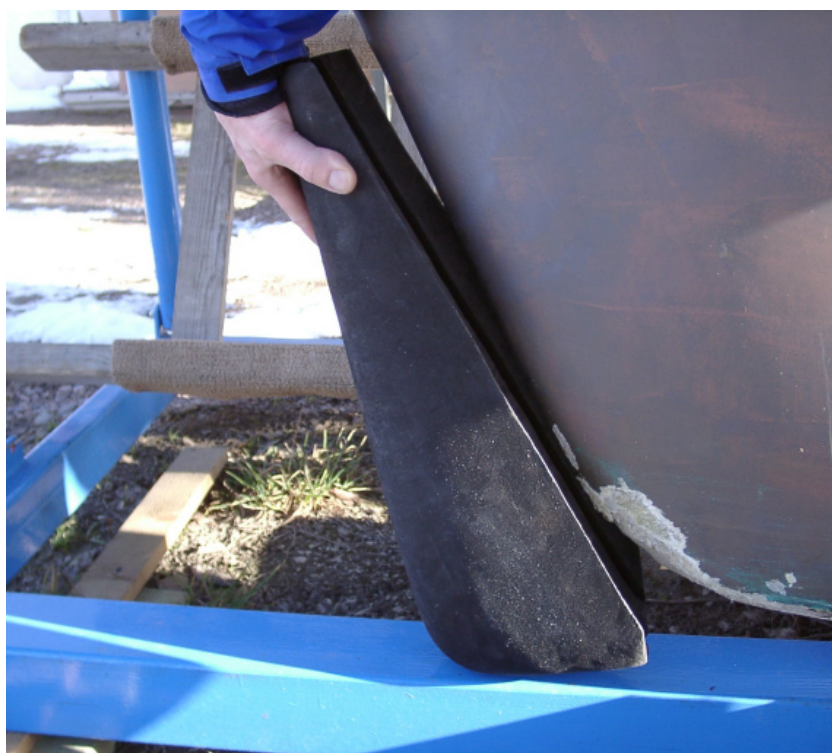
Zabezpieczenie stępki wykonane jest z mocnej gumy o grubości 15 cm. Wymogiem optymalnego funkcjonowania jest właściwe dopasowanie formy oraz grubości zabezpieczenia stępki, stosownie do typu jachtu. Zabezpieczenie przykleja się na przednim kancie stępki. Powstałe ewentualne nierówności materiału należy zaszpachlować specjalnym gumowym klejem oraz zeszlifować, następnie można położyć już farbę.

Wewnątrz zabezpieczenia stępki znajduje się pusta przestrzeń, połączona na zewnątrz specjalnymi wentylami. W trakcie wodowania jachtu powietrze w pustej przestrzeni zastępuje woda.

W przypadku wejścia jachtu na mieliznę, dystans wytracania szybkości zostanie zwiększony, gumowy materiał skurczy się, a woda w zabezpieczeniu stępki zostanie wypchnięta przez wentyle. Działanie zabezpieczenia stępki opiera się więc na tych samych zasadach, na jakich funkcjonuje amortyzator z cieczą, tzn. energia kinetyczna jachtu zostaje sukcesywnie zmniejszana przez wydłużenie trasy hamowania i w ok. 50% pochłaniana zostaje przez deformację zabezpieczenia stępki.

Pozostała energia, niecałe 50%, musi niestety być przejęta przez kadłub, zaczepienia stępki, wręgi, takielunek, itd. Należy jednak zauważyć, że zabezpieczenie rozprzewadza siła kolizji na większą powierzchnię stępki. Powoduje to zmniejszenie obciążeń miejscowych i tym samym ogranicza zakres szkód.
